# Omissões na manutenção provocaram descarrilamento em Marco de Canaveses

Acidente ocorreu em Fevereiro de 2018 com um comboio de mercadorias. GPIAAF repete recomendações

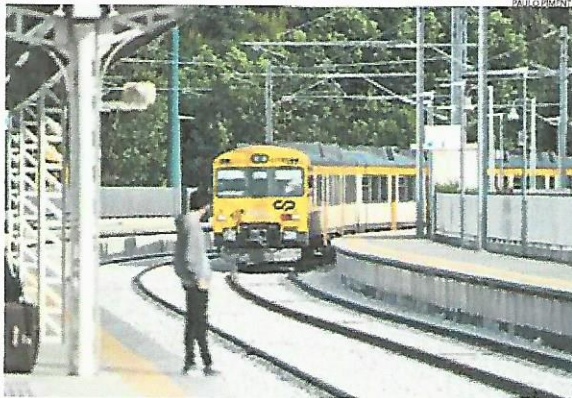
Acidente ocorrido em Marco de Canaveses não provocou feridos

cartar quaisquer problemas com o material circulante e concluiu que o descarrilamento se deveu ao desgaste de uma discreta peça do aparelho de mudança de via.

O relatório refere que a causa mais provável foi “a cedência de uma ligação roscada entre o aparelho de manobra e a varinha de transmissão das lanças” da agulha.
